管路施設の老朽化と新たな浸水リスクへの対応

1. 下水道管きよの老朽化の現状

2. 管更生に伴う新たな浸水リスク

3. 新たな浸水リスクを踏まえた段階的な老朽化対策計画

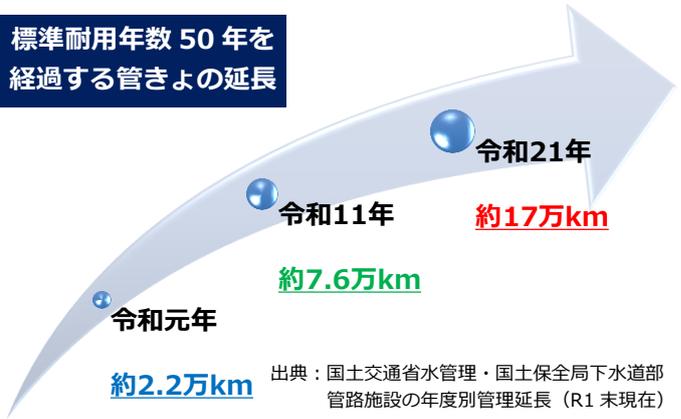
全国の下水道管きよの総延長は令和元年度末現在で約48万kmあり、毎年1万km以上が新設されています。一方、標準耐用年数50年を経過した管きよの延長は令和元年度末現在で約2.2万km（総延長の5%）ですが、10年後は7.6万km（16%）、20年後は17万km（35%）と、今後、急速に増加します。

標準耐用年数 50年を
経過する管きよの延長

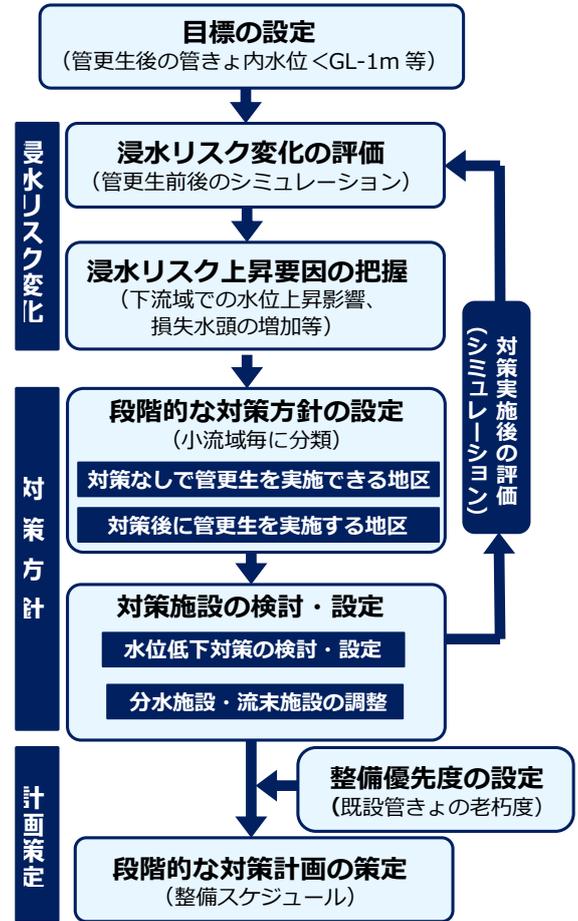
当社では、管更生に伴う浸水リスクの変化を踏まえて、右図のとおり段階的な老朽化対策計画を策定します。

これらを小流域ごとに整理し、「管更生を実施しても浸水リスクが上昇しない地区」と「管更生を実施すると浸水リスクが上昇する地区」に分類し、**段階的な対策方針**を定めます。

浸水リスクが上昇する地区では、管更生を実施するための対策施設（幹線管きよの増強やバイパス管等）について検討を行います。更に**分水施設**や**流末施設**については、管更生に伴う水位・流量変化を踏まえた運転管理方法の変更や調整について検討します。これらの検討結果に加え、既設管きよの**老朽度（整備優先度）**を踏まえて、整備計画（スケジュール）を設定し、**段階的な老朽化対策計画**を策定します。
